## **SHKOLLAT SI QENDËR KOMUNITARE:**

**RELACION MBI: Ndërhyrjen emergjente për meremetimin e difekteve strukturore-funksionale, në shkollat:**

- “Halim Xhelo” - Vlorë
- “Seit Najdeni” - Peshkopi
- “Raqi Qirinxhi” - Korçë
- “28 Nëntori” - Shkodër
- “A.Z.Çajupi” - Tiranë

**RELACION MBI: Ndërhyrjen emergjente për meremetimin e difekteve  
strukture-funksionale në shkollën:**

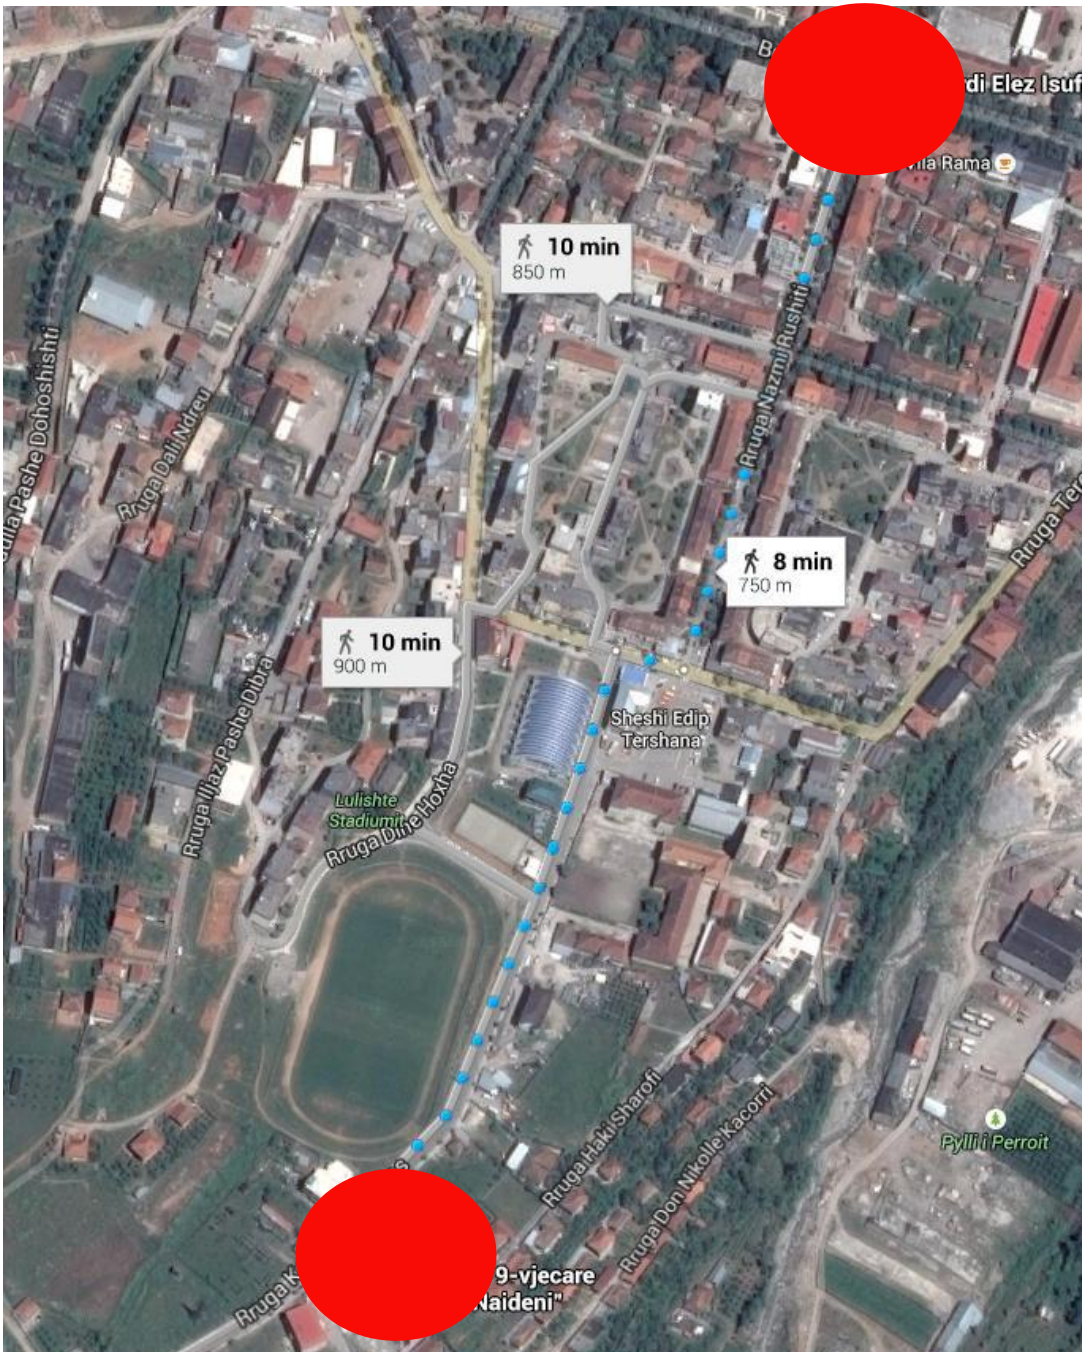
- **GEN-PLANI – Analiza**

Territori ku është e integruar objekti, është një situatë komplekse ku mbizotërojnë aspektet pozitive. Terreni paraqitet i rrafshët.
